O restauro da tela retrátil do altar mor da antiga igreja da Sé do Rio de Janeiro

Restaurador responsável: Antonio Visco Bruno

Empresa responsável: Carvalho e Toranzo Ltda

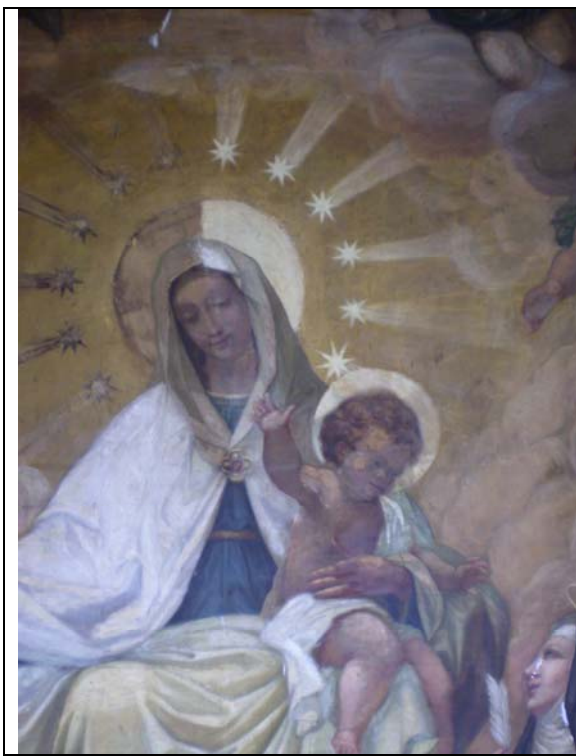
Durante a finalização da limpeza.

A finalização da limpeza foi executada com a mistura 3A (água, amoníaco e álcool isopropílico em iguais proporções), seguindo o método utilizado anteriormente para a remoção do verniz.

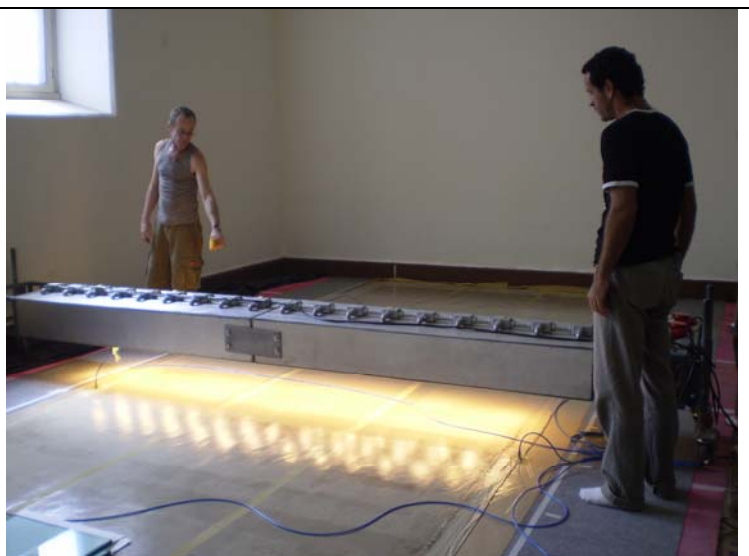
Durante o reentelamento.

Após a secagem do adesivo mencionado acima, foi sobreposto o linho novo preparado (ver especificações abaixo), para posteriormente receber nova cobertura de Melinex para fechamento do envelope, que cria a sucção necessária para o reentelamento. O equipamento utilizado foi uma caixa de iluminação, emprestada pelo Museu Nacional de Belas Artes. É composta de dois módulos com 36 lâmpadas incandescentes de 250 watts cada. Este conjunto passa por cima da tela sem tocá-la. Foram feitas medições de temperatura com um termômetro digital. Quando a temperatura chegava a 83 graus centígrados, o equipamento era removido para frente e assim sucessivamente. A caixa de iluminação passou duas vezes sobre a tela. Tanto a caixa de iluminação, quanto o sistema para criar

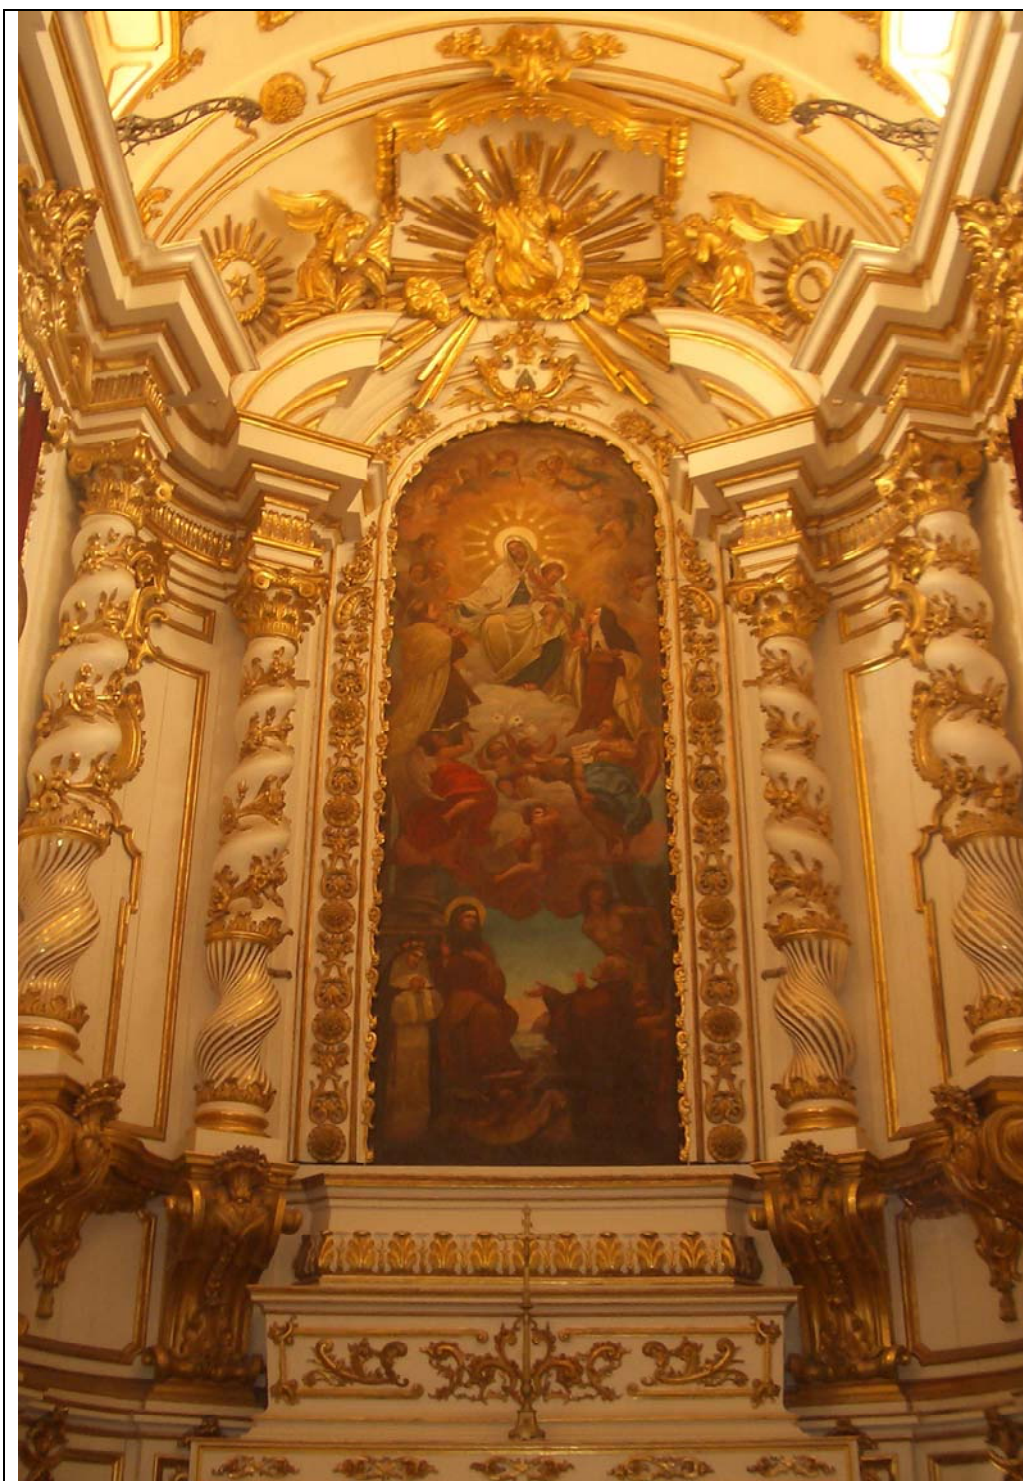
Tela recolocada no altar após a finalização do restauro.
