RESTAURAÇÃO DA PINTURA DE CARLOS OSWALD NA SALA DA CAPELA – PALÁCIO SÃO JOAQUIM

Márcia Dantas Braga – Decato Arquitetura e Construção

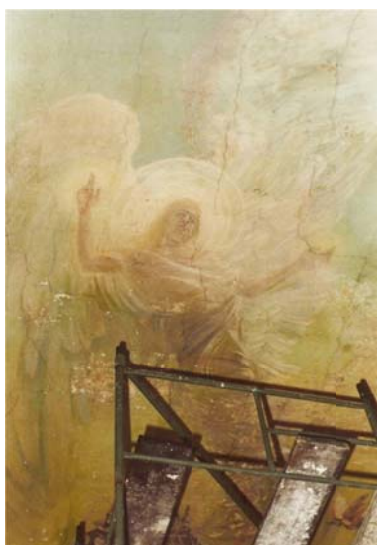
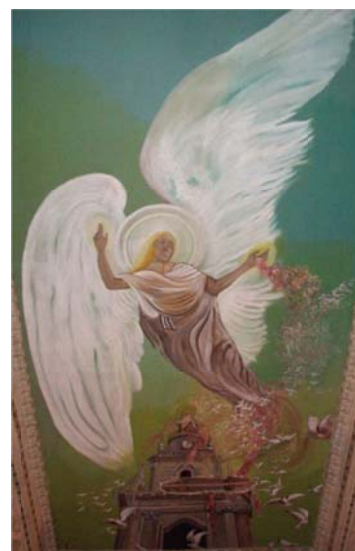
À esquerda (fig. 2) vista parcial da pintura original, e à direita (fig. 3) com a repintura executada em 1996.

O estado de conservação da obra era de recobrimento total com repintura de tinta de base acrílica, com rachaduras ortogonais acompanhando as peças do madeirame de sustentação do estuque, grande perda na parte inferior (aproximadamente 1,00m² - onde há representação arquitetônica) e costuras com fios de nylon que transpassavam a superfície da pintura e sua base em estuque, que eram fixadas nas madeiras do entre forro do telhado.

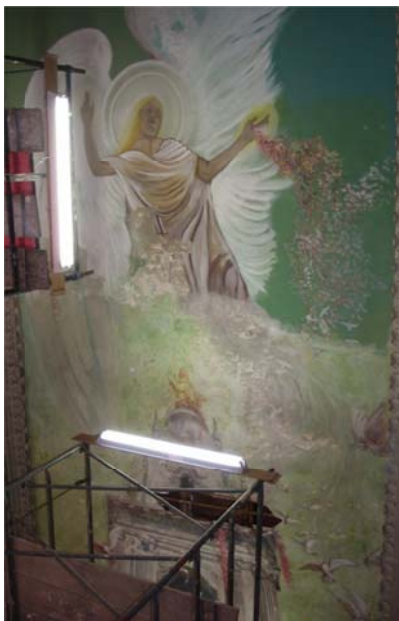
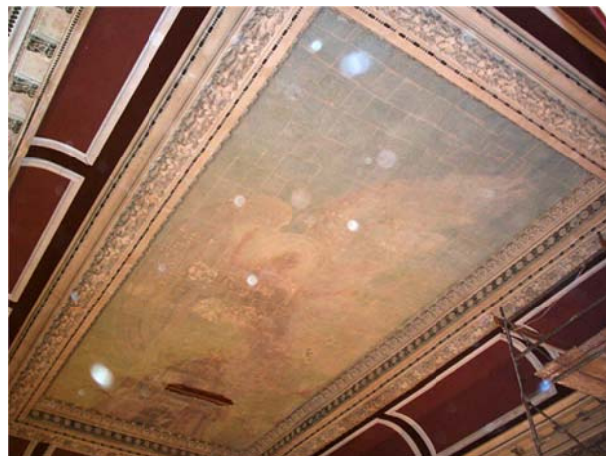
À esquerda (fig. 4), vista da remoção da repintura na parte inferior, e à direita (fig. 5), faceamento completo

Para que fossem executadas intervenções no entre forro da sala e o telhado, primeiramente foi feita a remoção da repintura, seguida de faceamento. A remoção foi feita com a mistura de solventes (água, álcool, acetona e amônia em partes iguais), com imediata aplicação de aguarrás mineral para controle da ação dos solventes. O faceamento foi feito com a cola CMC (carboxi-metil-celulose) e TNT branco (tecido-não tecido).

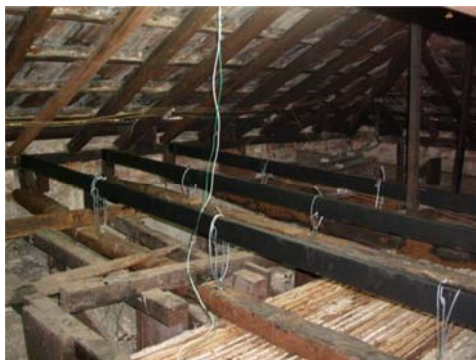
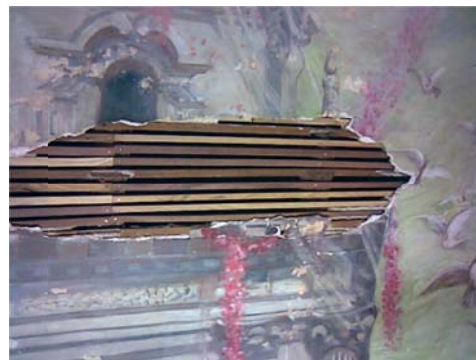
À esquerda (fig. 6), vista do entre forro consolidado e à direita (fig. 7), vista dos fasquios novos na perda inferior

Os trabalhos executados no entre forro contemplaram: higienização, descupinização, reforço com peças metálicas, substituição de madeiras, consolidação do estuque com argamassa aditivada de resina acrílica, complementação de peças de madeira com resina Paraloid B72 com entes agregados (serragem e micro sílica) e complementação da perda com novos fasquios de igual dimensão dos originais, assim como aplicação de argamassa compatível a base de cal, identificada através de testes laboratoriais de traço.

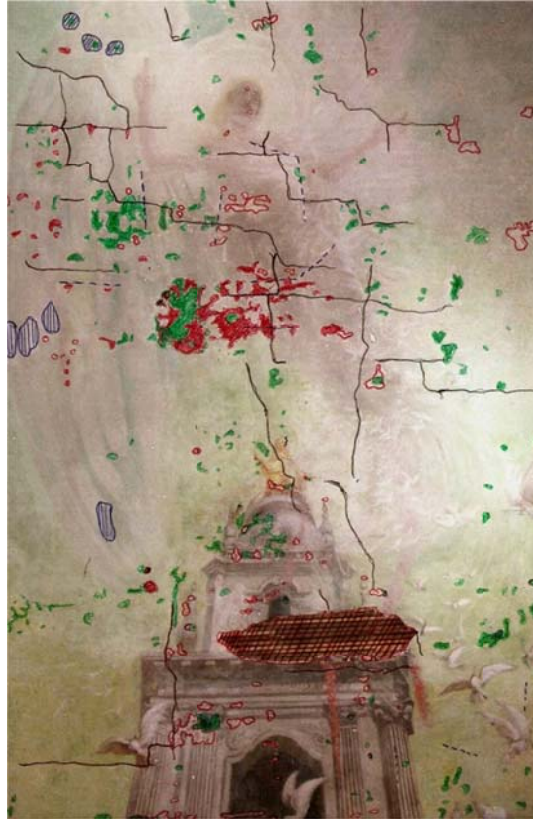
Fig. 8 - Mapeamento de danos

A remoção do faceamento foi feita com água. Em seguida, o mapeamento de danos registrou: rachaduras, perdas de camada pictórica e de estuque, manchas, fios de nylon que costuravam a pintura no entre forro e resíduos de repintura que necessitaram de remoção mecânica com bisturi. As ondulações superficiais não foram consideradas como danos expressivos.

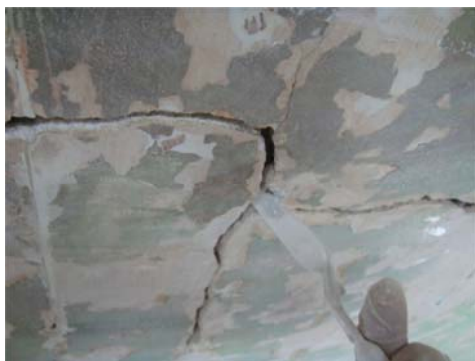
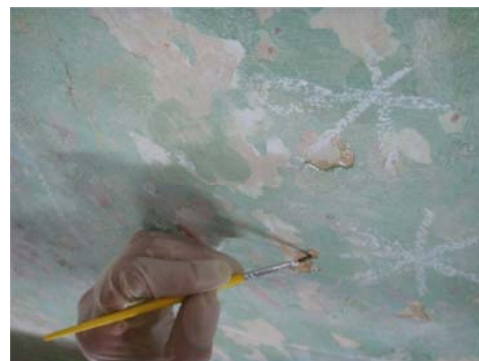
À esquerda (fig. 9), abertura e aplicação de argamassa em rachaduras e à direita (fig. 10), consolidação de borda de camada pictórica

A consolidação das rachaduras foi feita com abertura das partes degradadas para posterior complementação com argamassa compatível e nivelamento. A consolidação de bordas de pintura foi feita a pincel fino com uso da resina acrílica Primal B60A.

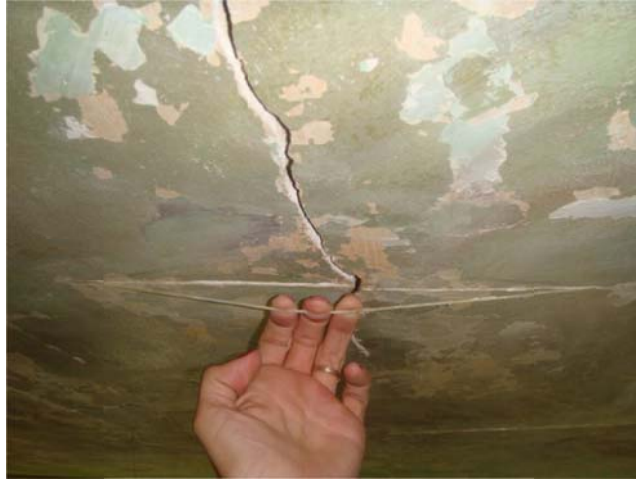
Fig. 11 - Teste para remoção dos fios de nylon

Após a consolidação total (pintura, estuque e entre forro), foi feita a remoção dos fios de nylon, para em seguida ser feito o nivelamento do substrato (com massa PVA), para então receber o verniz de isolamento (Paraloide B72, a 8% em xilol).

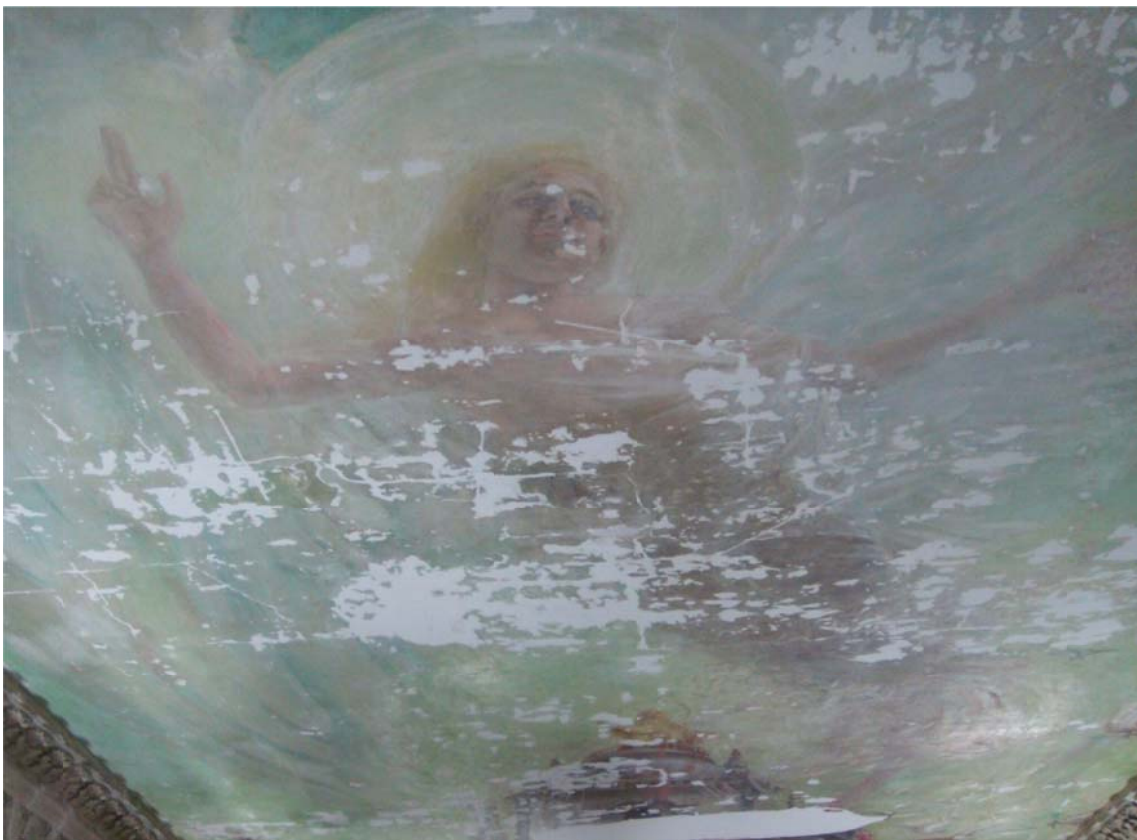
Fig. 12 - Vista parcial após nivelamento e aplicação de verniz de isolamento

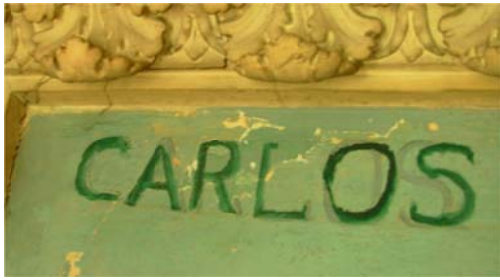
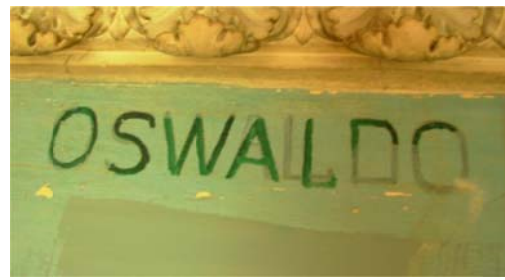
Fig. 13 e 14 - Assinatura com repintura

Os trechos mais delicados desta intervenção localizaram-se na assinatura do artista e no rosto da figura central. A remoção da repintura do rosto foi registrada em filme, com 14 minutos.

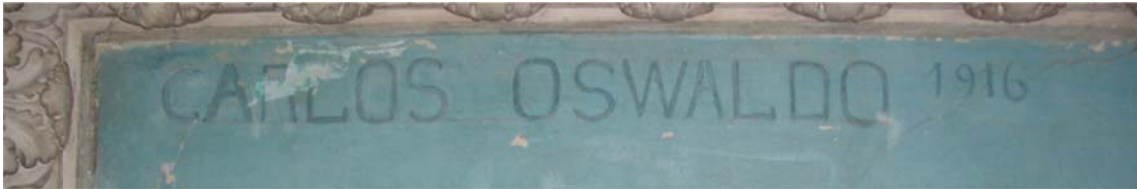
Fig. 15 - Assinatura após a remoção da repintura. As perdas da assinatura não foram reintegradas.

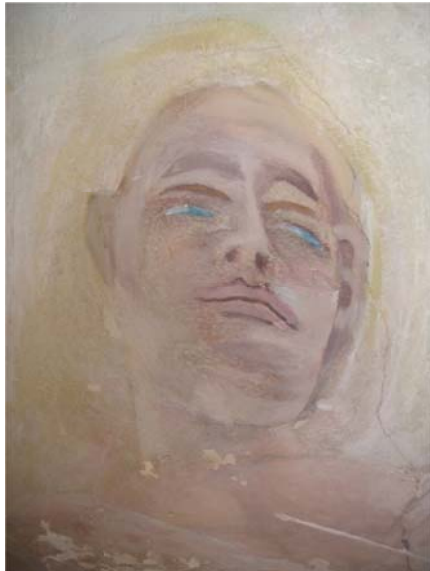
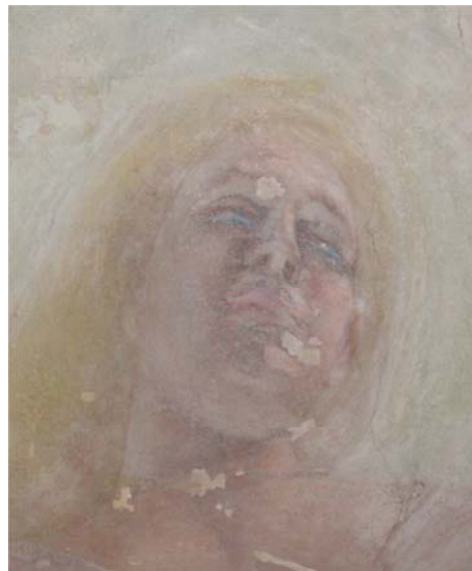
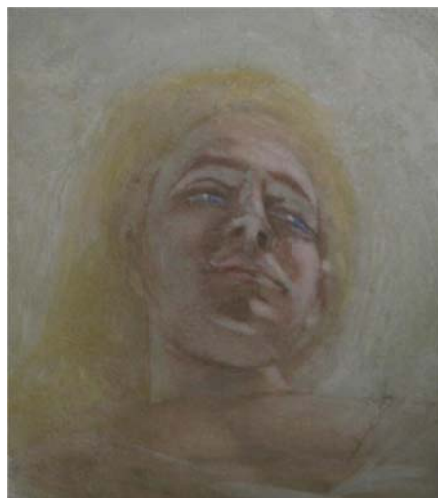
Três fases do rosto: (fig. 16) repintura, (fig. 17) após remoção da repintura e (fig. 18) com reintegração pictórica

A reintegração pictórica foi feita nas lacunas com verniz Paraloide B72 e pigmentos da marca Sennelier de forma imitativa, ou seja, sem uso de grafismos cromáticos para reprodução de tons . Alguns trechos mais desgastados da área do céu receberam verniz localizado com *sfumato*.
