Portfólio de obras e projetos

(Carvalho e Toranzo Ltda)

2024

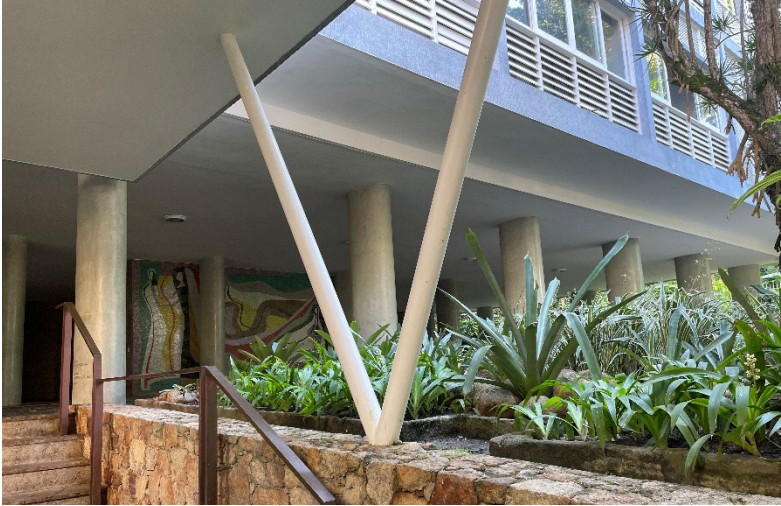
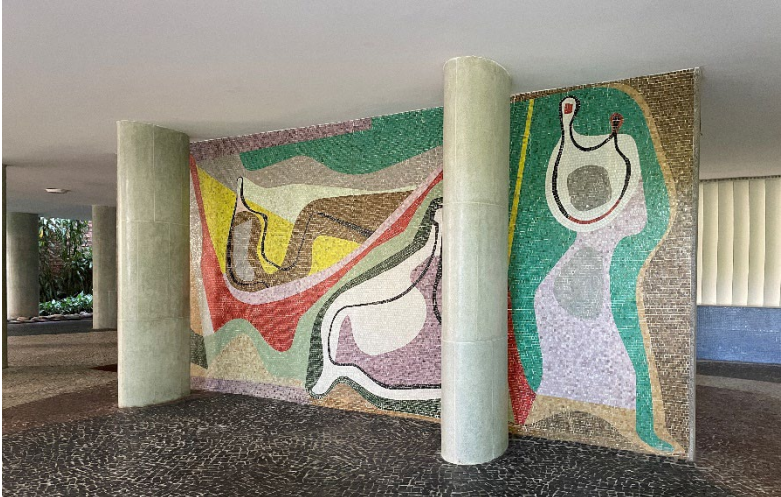
EDIFÍCIO CEPPAS

Edifício modernista projetado por Jorge Moreira, com painéis de Burle Marx

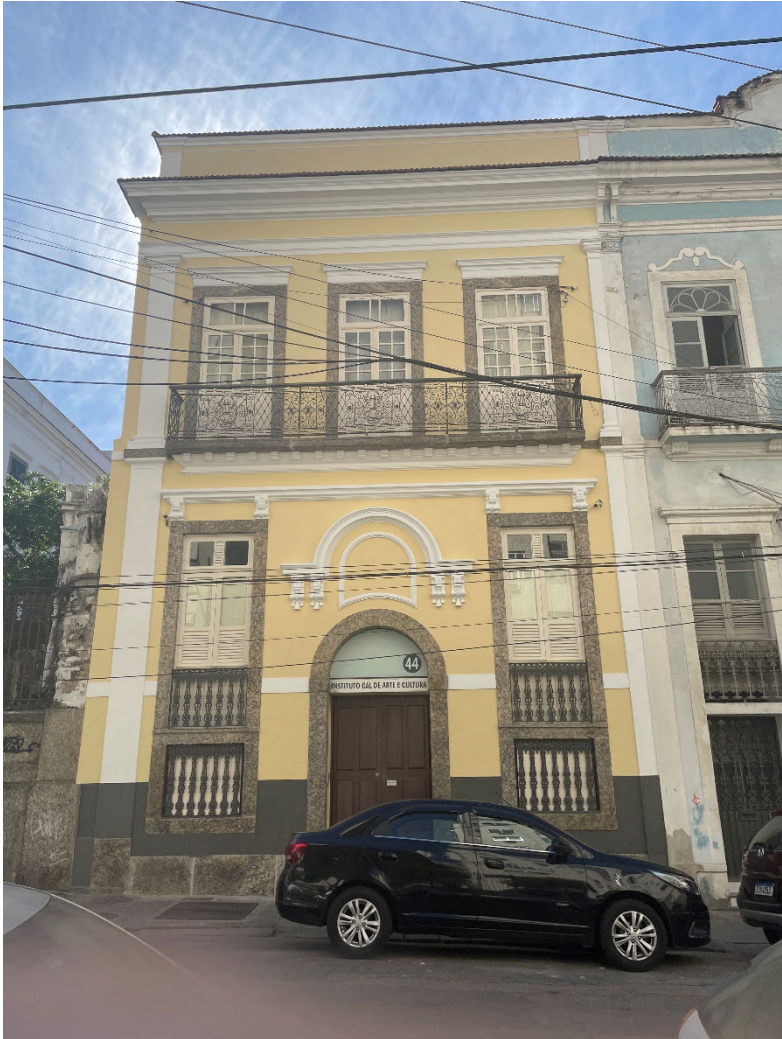
CAL – CENTRO ARTES LARANJEIRAS

Fachada neoclássica - tratamento das alvenarias, decoração em estuque e cercaduras em gnaisse

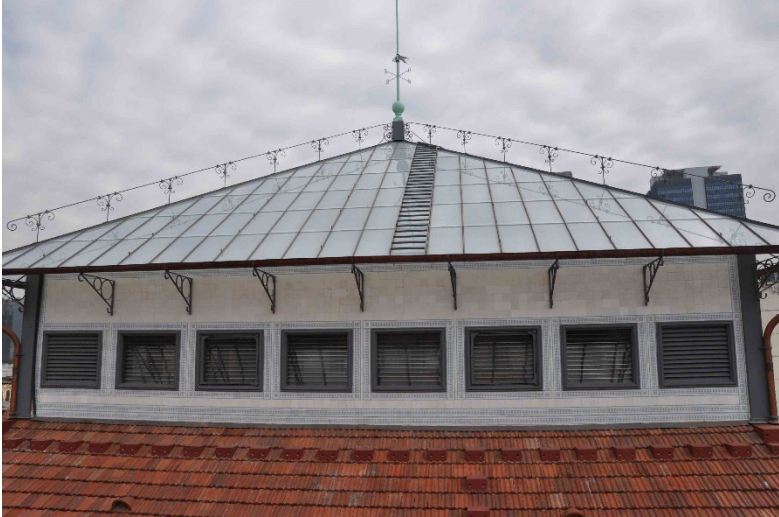
REAL GABINETE PORTUGUÊS DE LEITURA
claraboias e telhados

Vista externa da claraboia principal

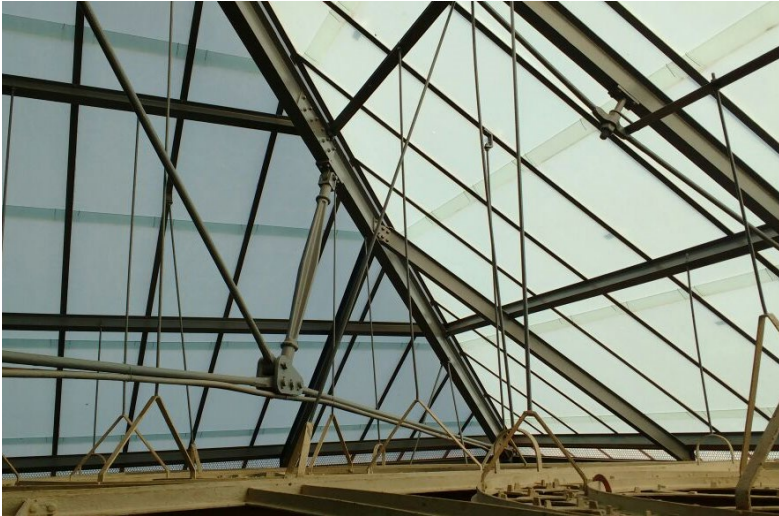
Vista interna da claraboia principal

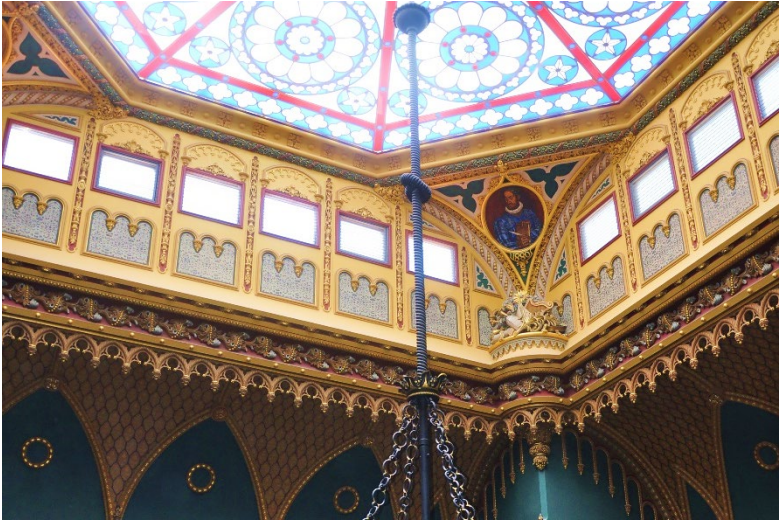
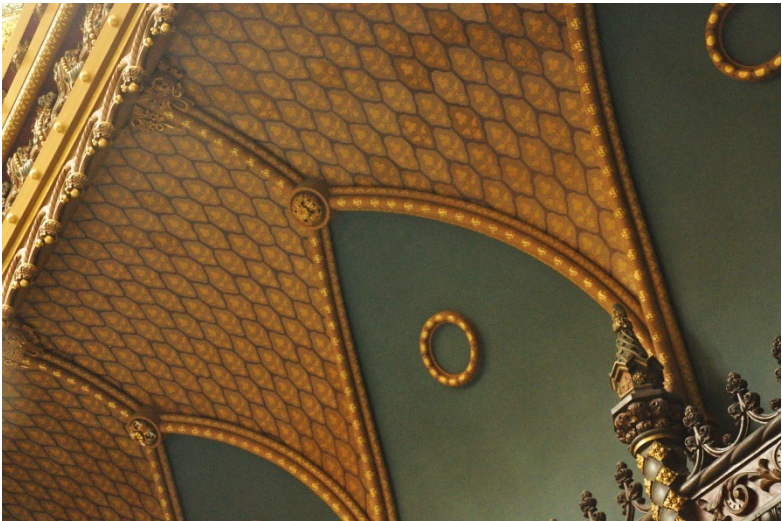
REAL GABINETE PORTUGUÊS DE LEITURA
pinturas murais

Pinturas murais das paredes da gola e da cambota

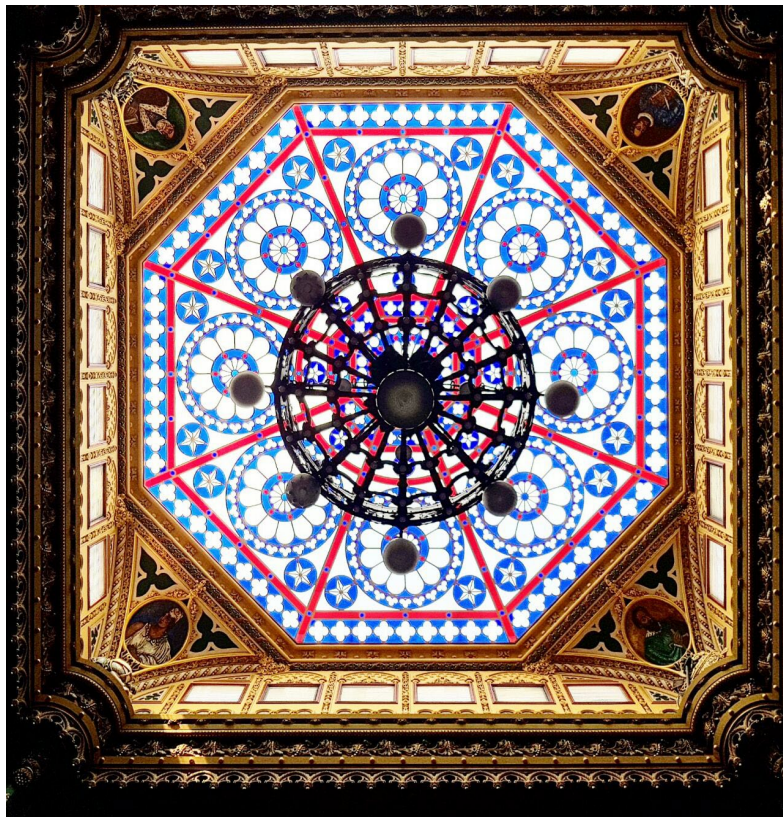
REAL GABINETE PORTUGUÊS DE LEITURA
Vital e luminária

Tratamento da caixilharia e substituição dos vidros inadequados

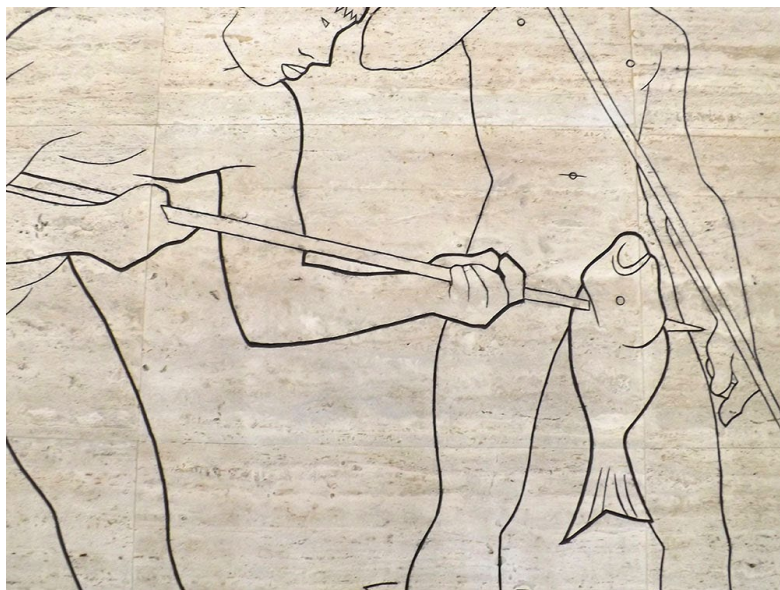
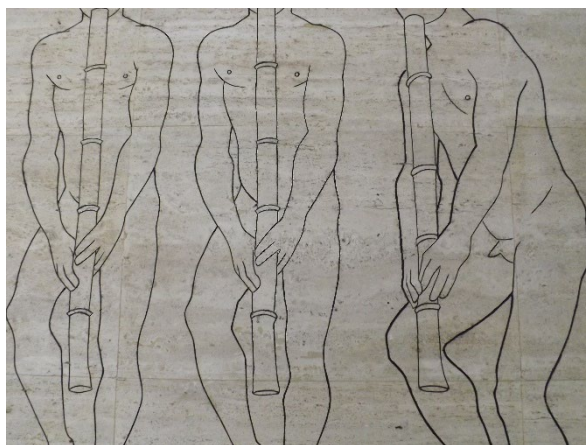
PAINEL EM TRAVERTINO DO ARTISTA CESCHIATTI

Painel longitudinal com 10 metros de largura em Travertino com desenhos feitos com sulcos de representações indígenas, condizente com o antigo proprietário: a Rádio Tupi

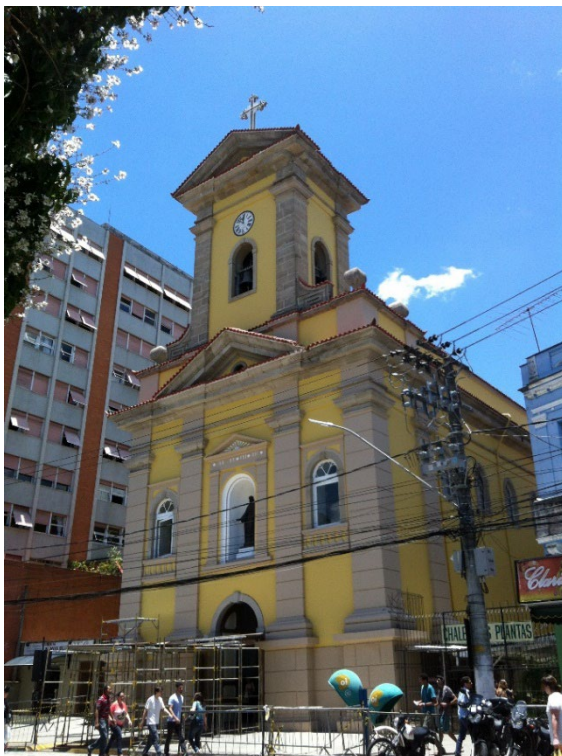
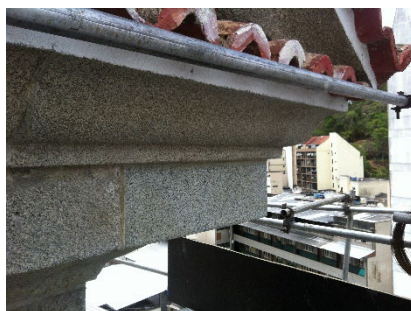
CATEDRAL DE NOVA FRIBURGO

Tratamento da cimalha superior com prótese na quina

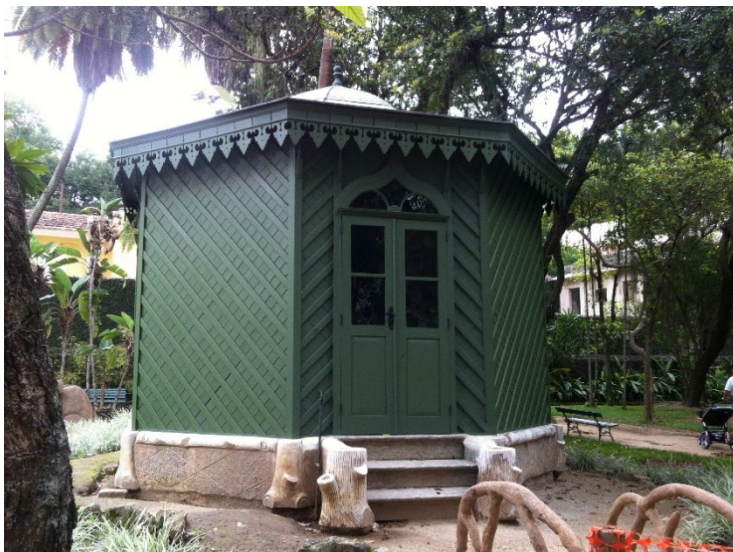
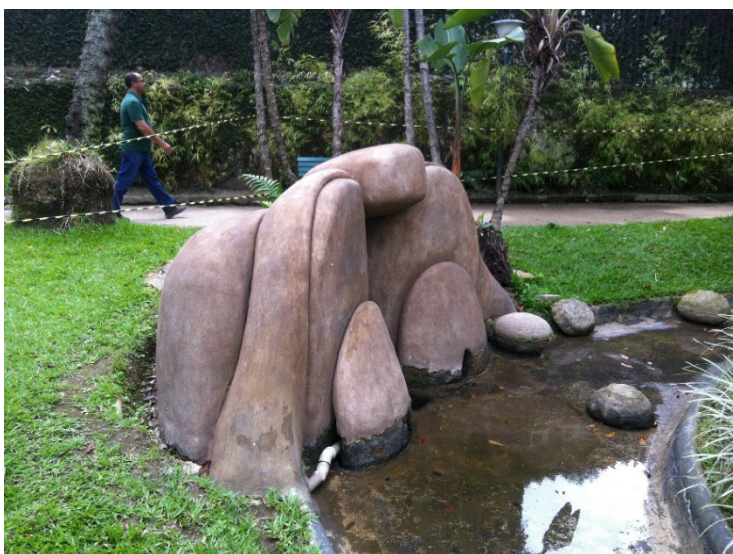
JARDIM DO MUSEU DA CASA DE RUI BARBOSA

Quiosque e rocalha pigmentada com velatura

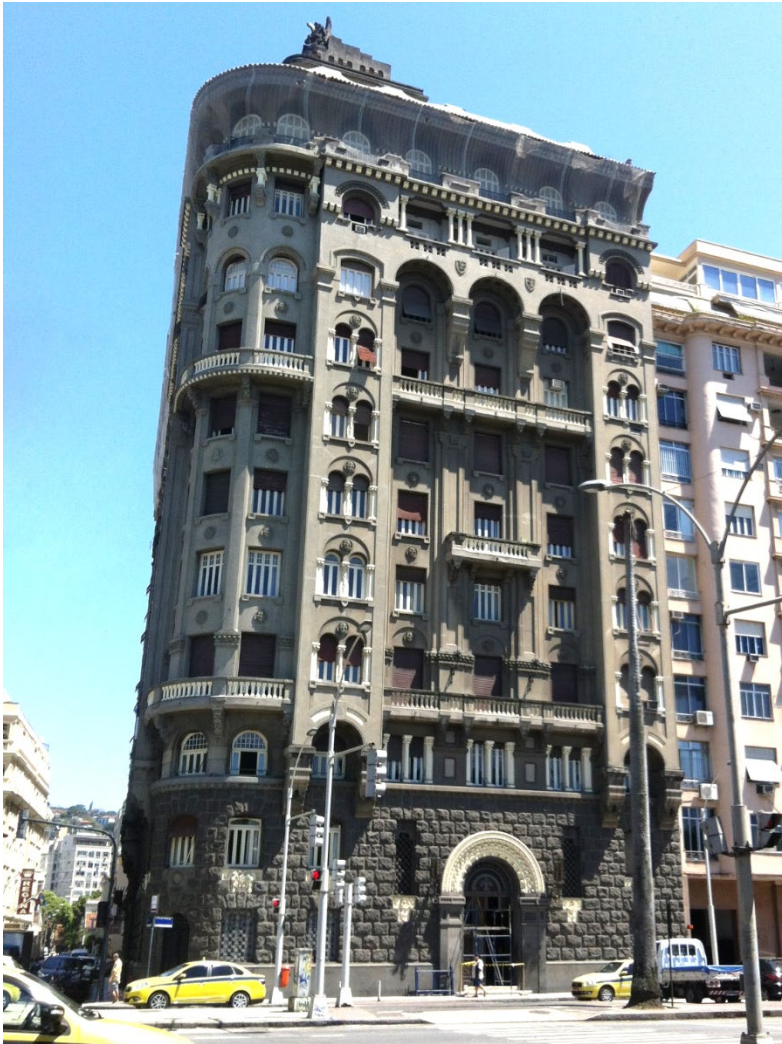
EDIFÍCIO FLAMENGO

Restauração da fachada da Praia do Flamengo em revestimento de pó-de-pedra

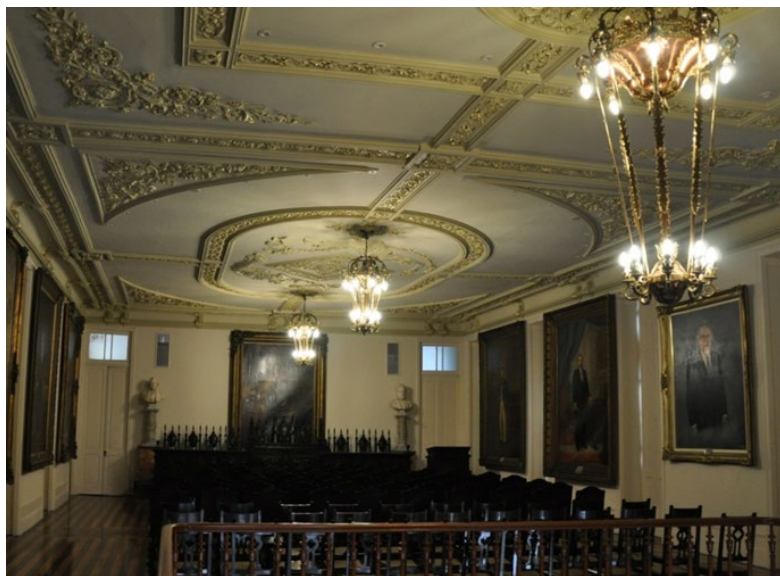
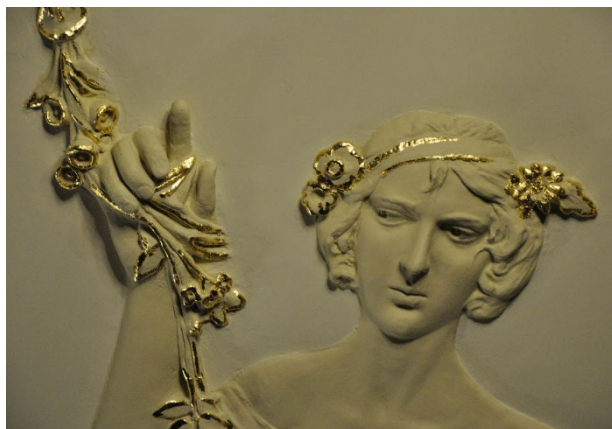
CAIXA DE SOCORROS DOM PEDRO V

Restauro de forro em estuque artístico com douramento

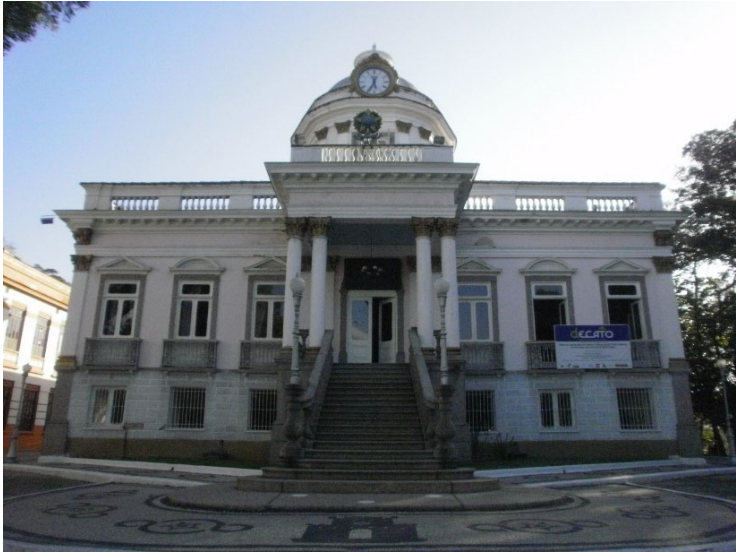
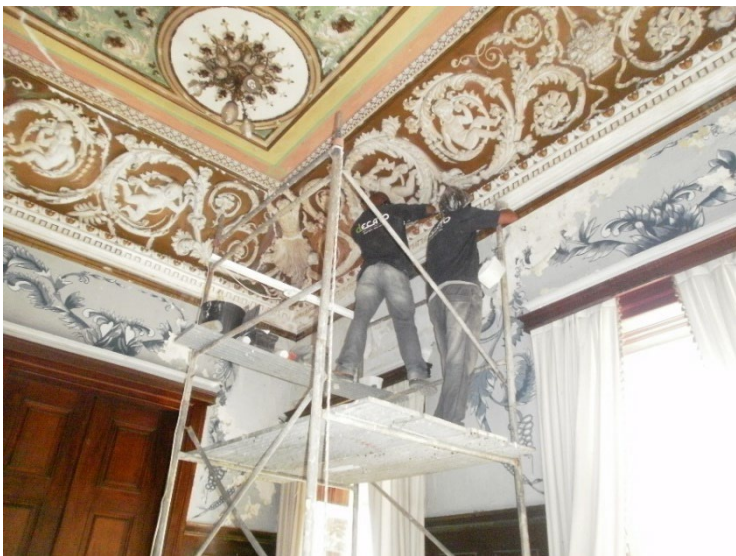
PALACETE BABYLONIA

Consolidação de estucaria policromada e de pintura mural artística

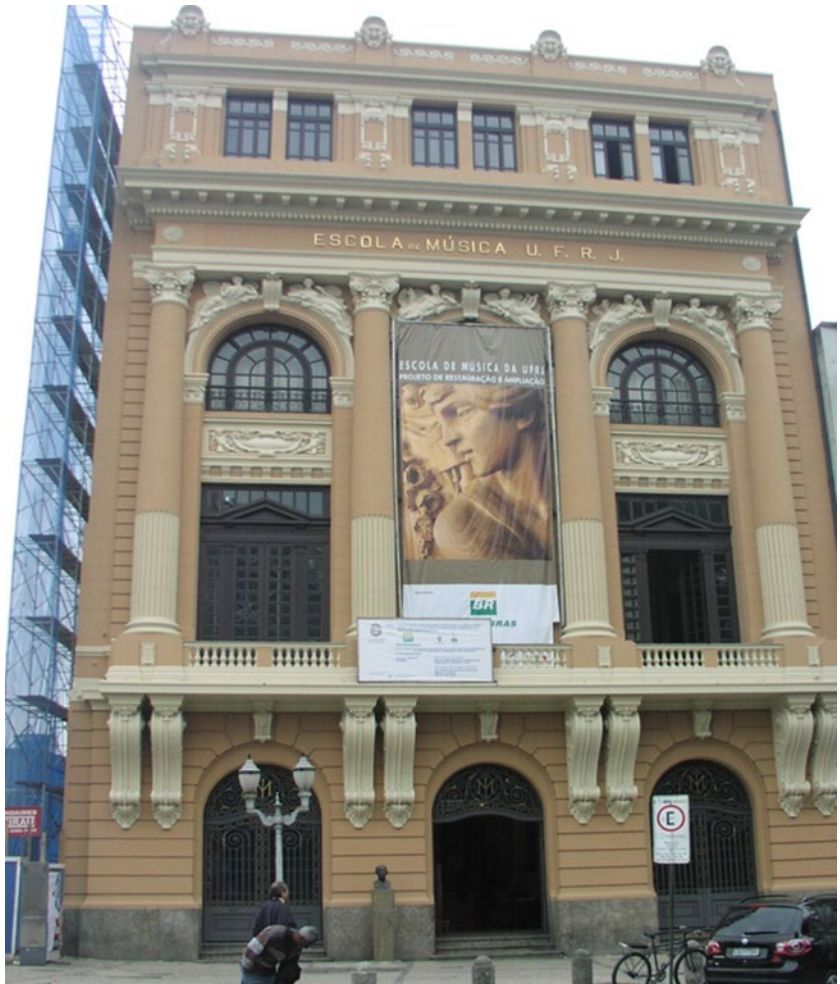
Fachada Principal

Restauo da estucaria decorativa e artística, da alvenaria e do embasamento pétreo

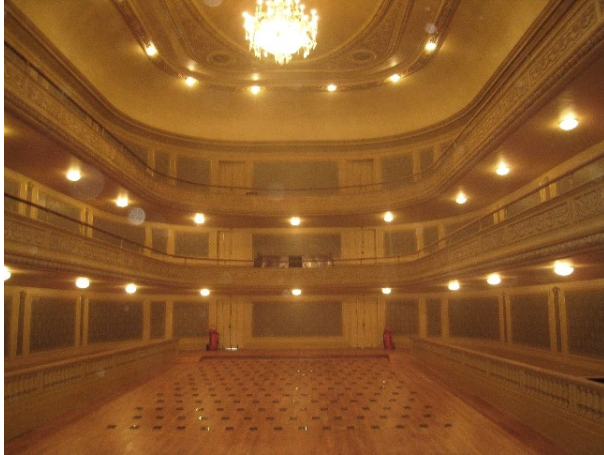
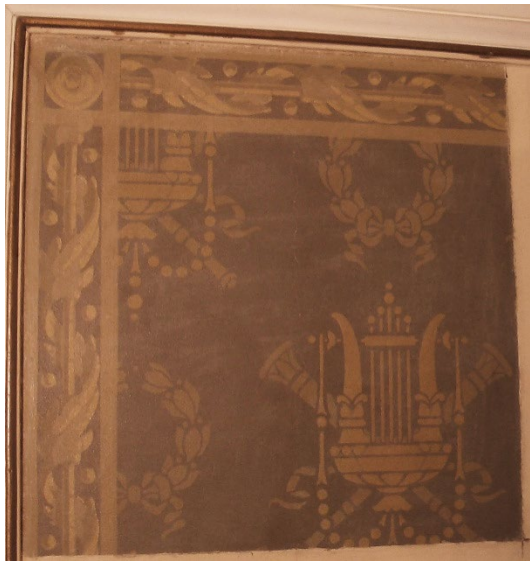
ESCOLA DE MÚSICA
Salão Leopoldo Miguez

Restauro do piso em madeira, das pinturas murais e estuques com douramento

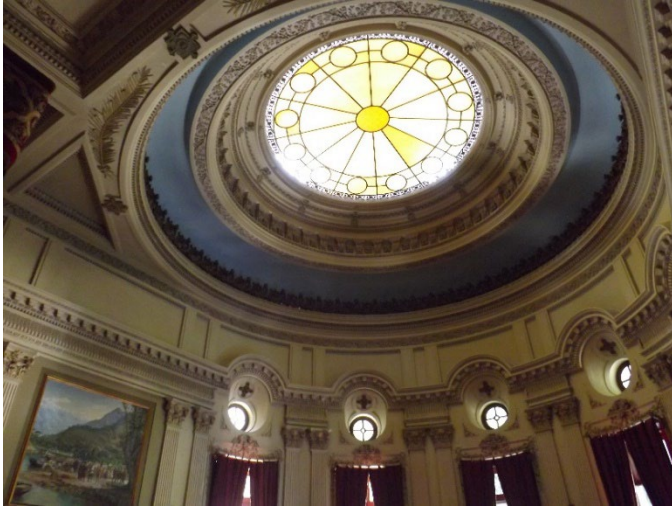
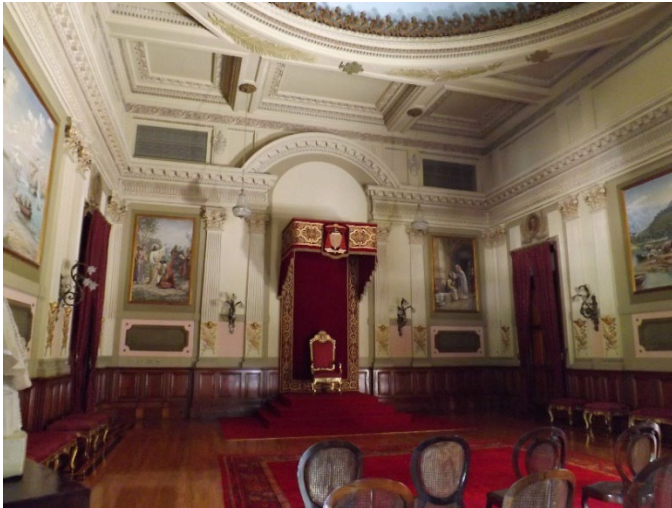
Sala do Trono

Restauro de estucaria policromada com douramento

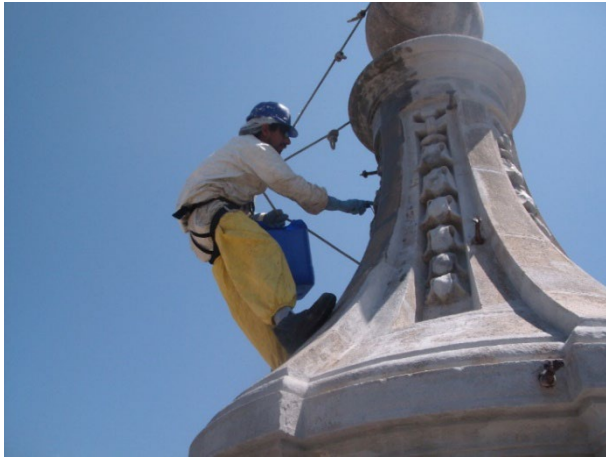
PALÁCIO SÃO JOAQUIM
Cúpula da Sala do Trono

Impermeabilização da cúpula e restauro da estucaria ornamental

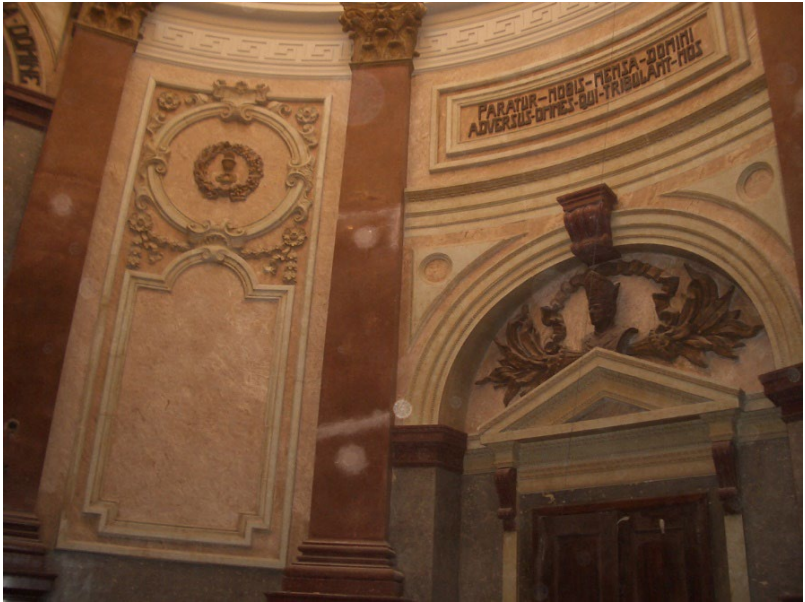
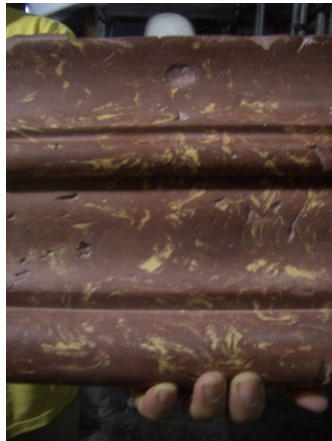
CAPELA DO SANTÍSSIMO DA IGREJA NOSSA SENHORA DO CARMO DA ANTIGA SÉ

Revestimento em diferentes tipos de 'stucco marmo', técnica que imita o mármore com argamassa pigmentada

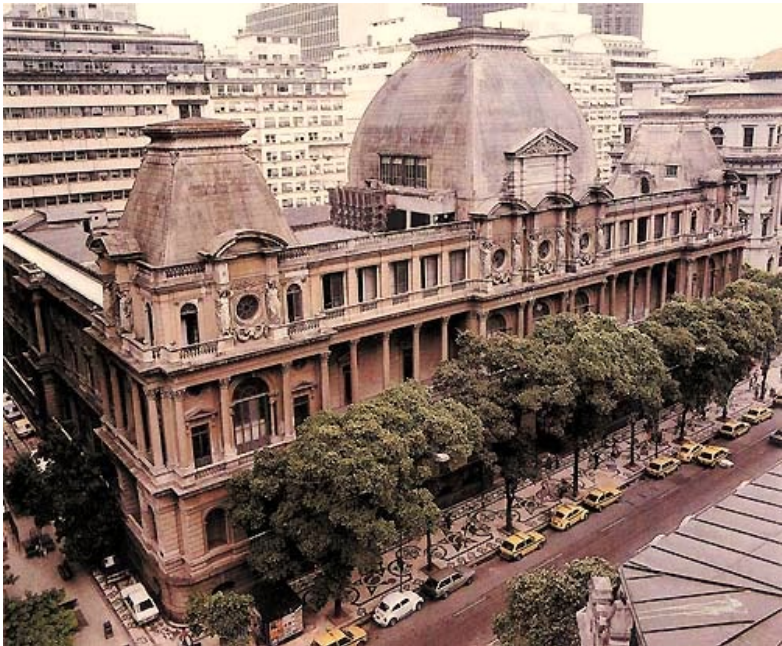
MUSEU NACIONAL DE BELAS ARTES

Restauração do telhado e de pisos internos

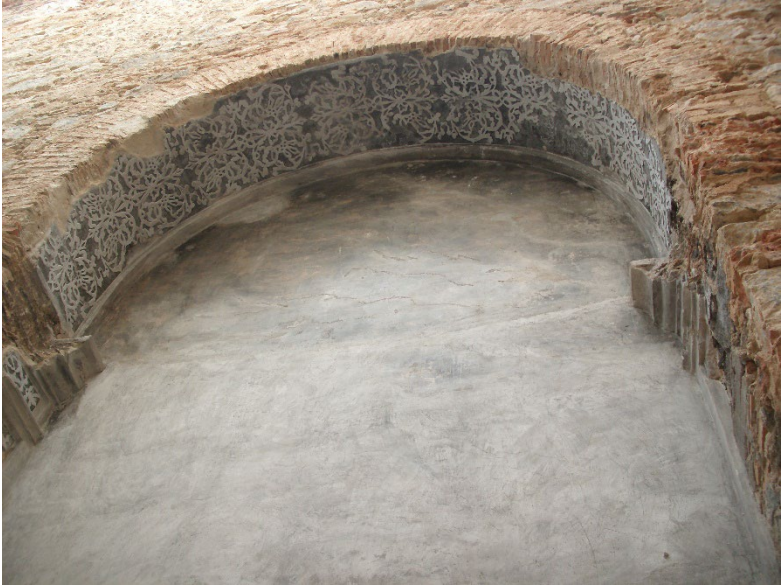
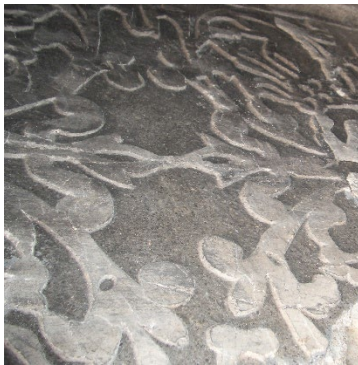
DECORAÇÃO PARIETAL EM ESGRAFITO

Técnica afresco que remove uma camada superficial de argamassa deixando a camada subjacente aparente, de coloração e textura diferentes

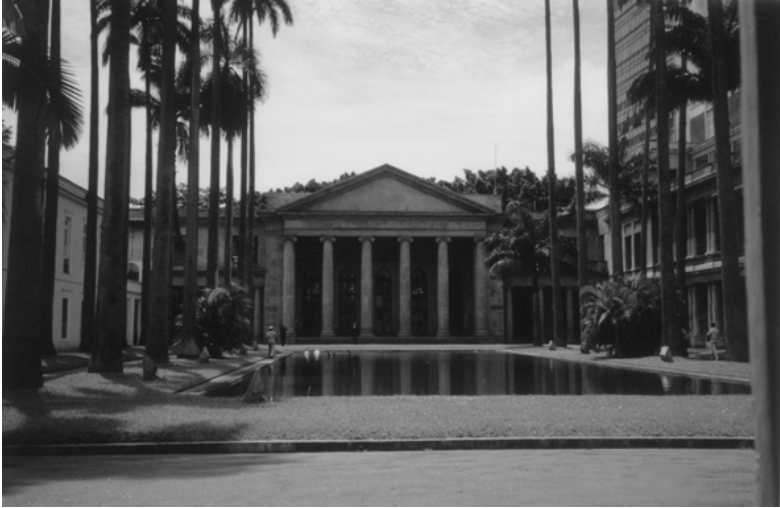
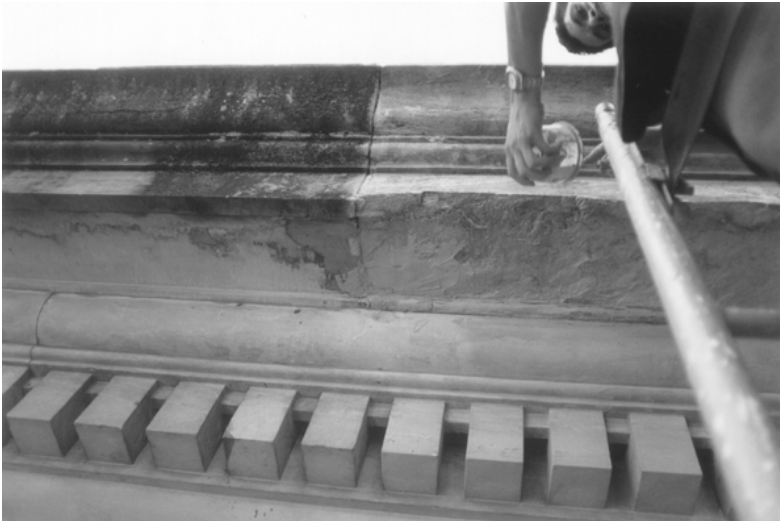
BIBLIOTECA DO PALÁCIO ITAMARATY

Acima a fachada e abaixo detalhe de limpeza

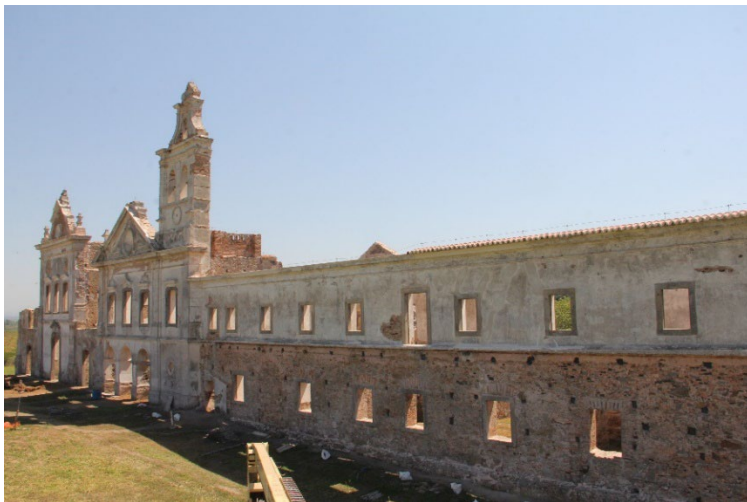
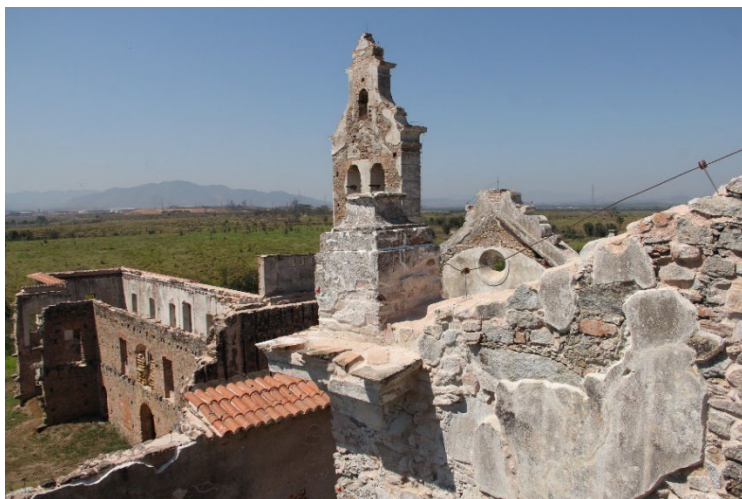
PROJETO DE CONSOLIDAÇÃO DAS RUÍNAS DO CONVENTO DE SÃO BOAVENTURA

Consolidação das superfícies argamassadas e topo das alvenarias

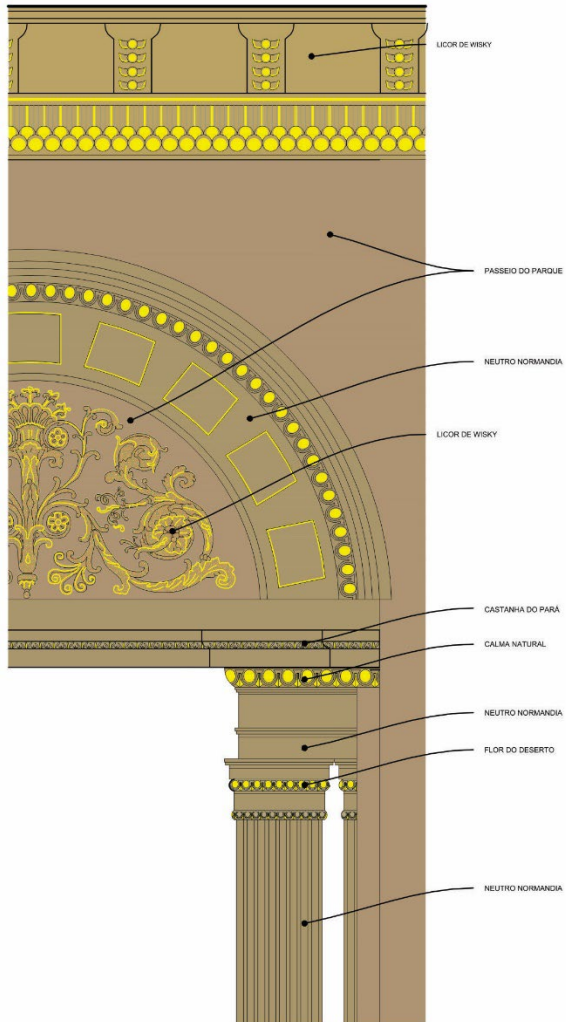
PROJETO DE RESTAURAÇÃO DO PARQUE LAGE – 2013

Projeto executivo das cores da Galeria 1

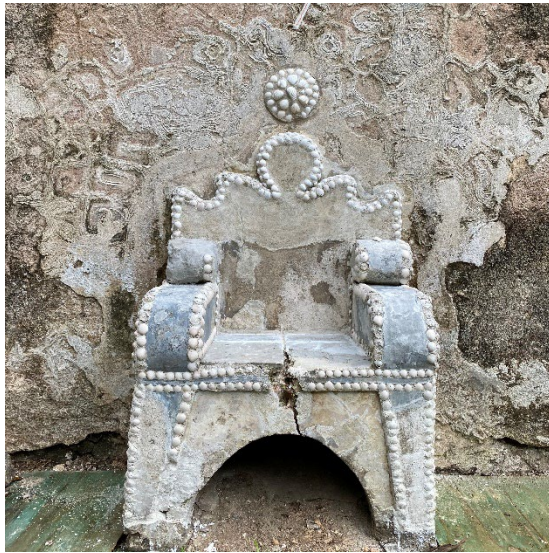
Projeto de restauro dos elementos arquitetônicos do Jardim das Princesas (decoreação com embrechados – mosaico de conchas)

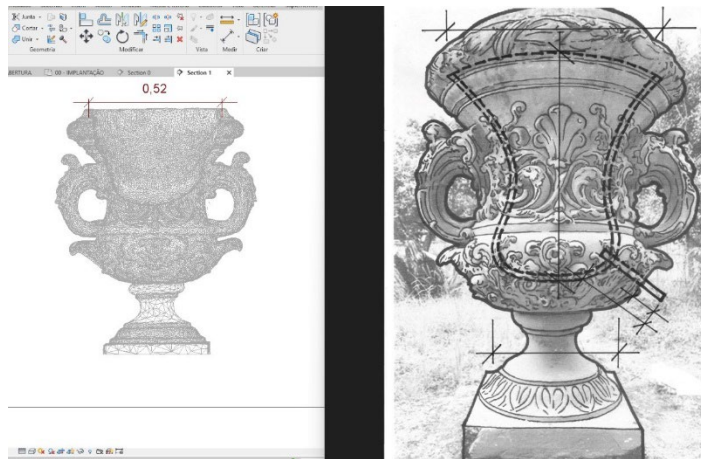
Vasos do Jardim Terraço – projeto consolidação, impermeabilização e escoamento de água

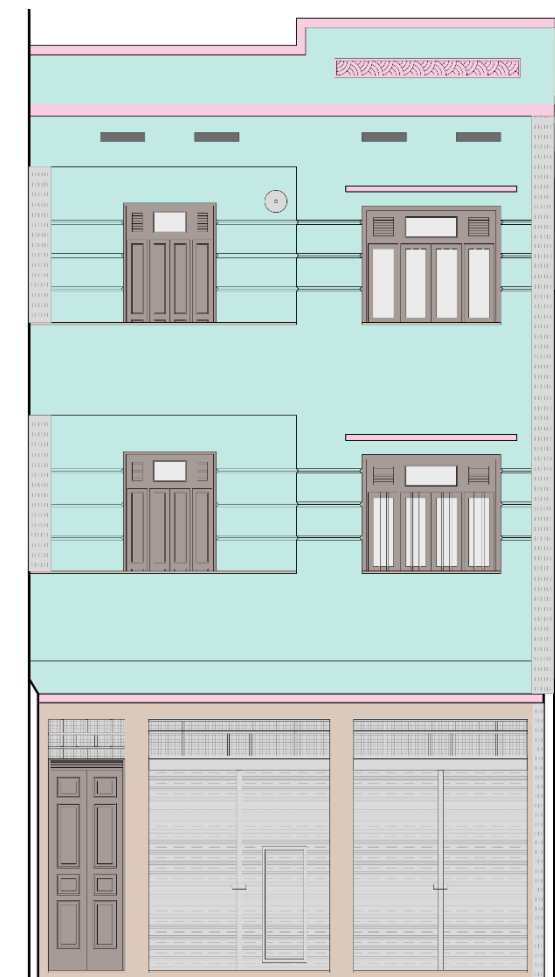
NAVE - FACHADA PRINCIPAL

Projeto de restauro de fachada de imóvel tombado pelo IPHAN

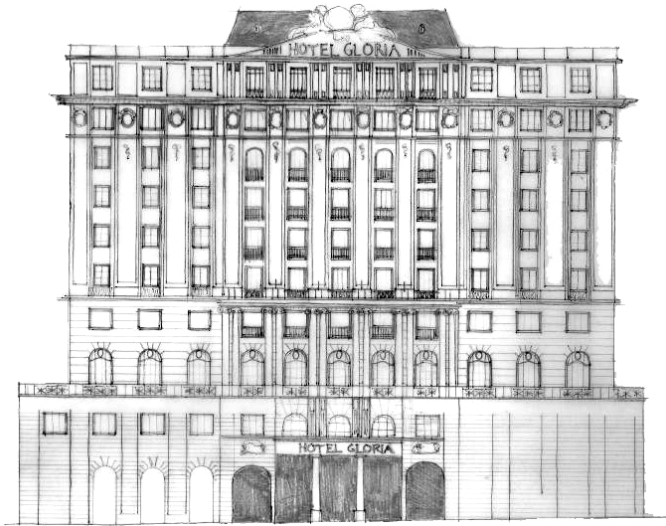
Croqui da fachada original do Hotel Glória

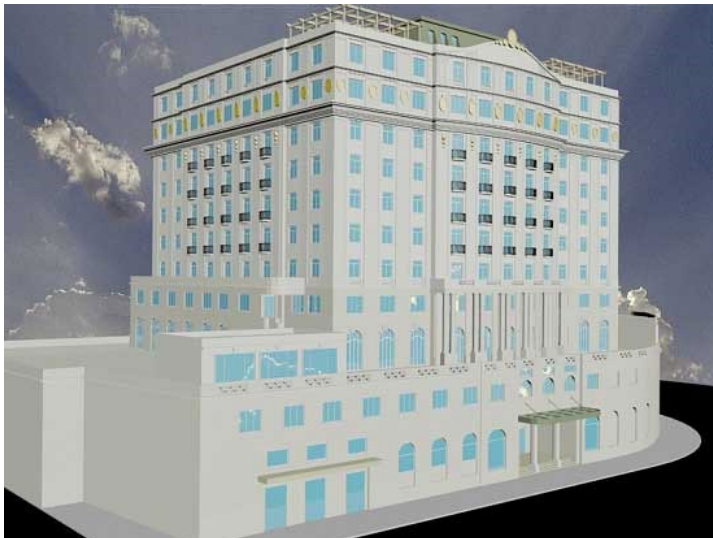
Projeto da nova fachada
